Monumentnummer: 2001

Status: Gemeentelijk monument

Omschrijving gemeentelijk monument

Kerkgebouw, bekend als De Samenstroom, gebouwd in 1938 en ontworpen door E.J. Rotshuizen.

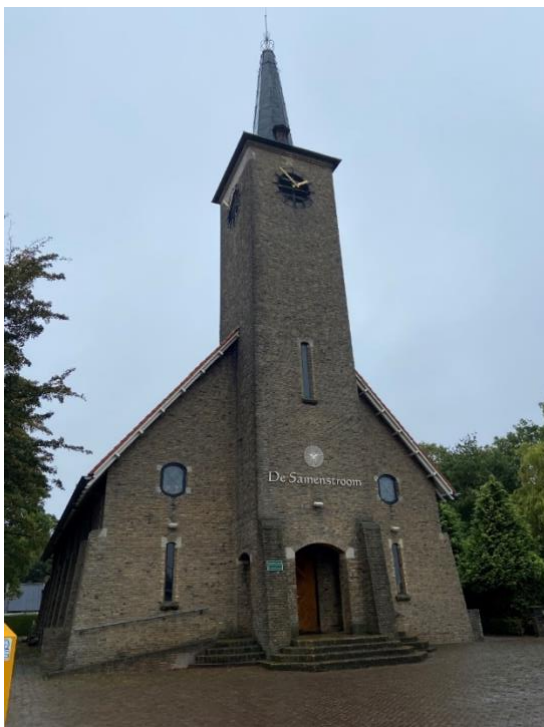
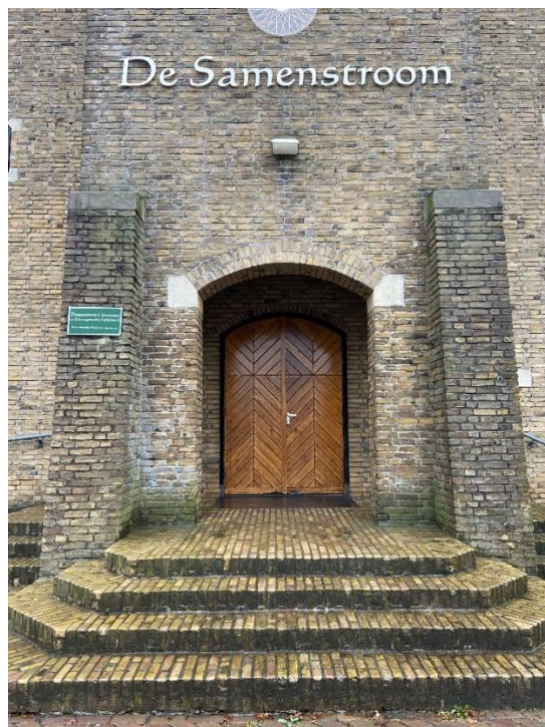
De voorgevel van de kerkzaal met een detailfoto van de entreepartij.

Centraal in de voorgevel staat de kerktoren, deze staat naar voren ten opzichte van de rooilijn van de voorgevel. De hoofdentree is via een gemetseld bordes en drie doorgangen in de kerktoren te betreden. De doorgangen zijn voorzien van een spaarboog en aanzetstenen. De entree bestaat uit twee openslaande getoogde houten deuren met een visgraat profilering. Boven de hoofdentree staat op de kerktoren de naam van de kerk: DE SAMENSTROOM. Boven de naamvoering zit een smalle raamopening. De kerktoren wordt aan de voorzijde gesteund door twee steunberen. Bovenin de kerktoren bevindt zich aan alle zijden het centrale uurwerk, waarachter het galmgat met vier galmborden is gerealiseerd. De toren wordt afgesloten door een betonnen dekplaat met overstek, hierop staat de torenspits. De zeskantige torenspits is bekleed met lood en wordt beëindigd door een windvaan. De houten toegangsdeur richting het trappenhuis is afgedekt met een zadeldakje.

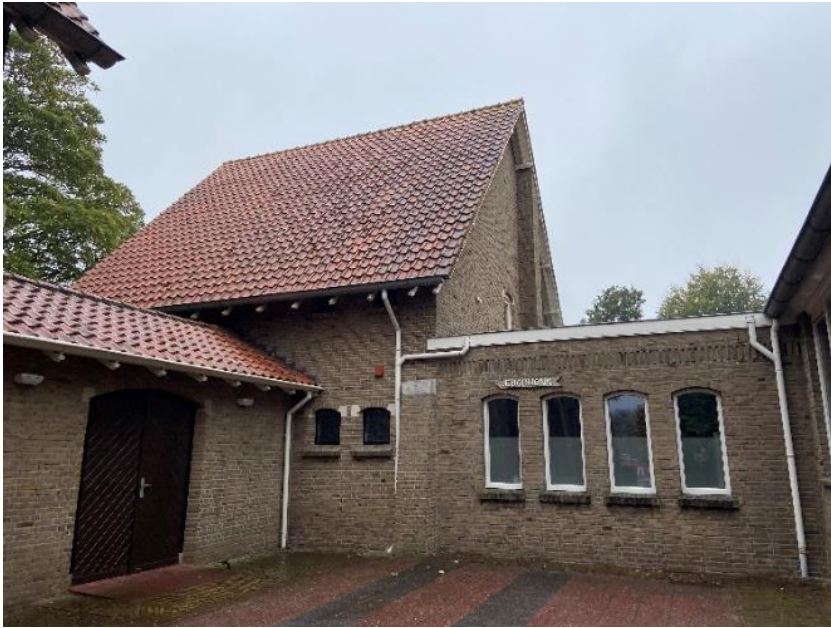
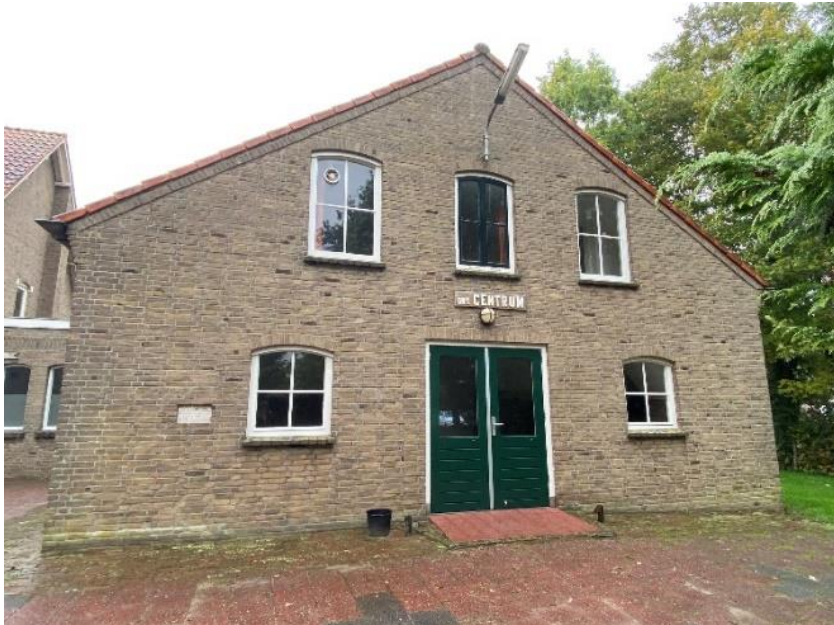
De voorgevel van de vergaderzaal, het tussenlid en de toneelzaal.

De voorgevel van de vergaderzaal bezit op de begane grond twee kleine getoogde stalen vensters ingevuld met gefigureerd glas. De gevel wordt afgesloten door de wit geschilderde spantbenen van het dakoverstek en een zinken mastgoot. Onder het overstek bevinden zich nog twee kleine getoogde stalen vensters.

In de voorgevel van het tussenlid bevinden zich vier getoogde houten vensters, deze vensters zijn vernieuwd. Vlak onder de dakrand is in het metselwerk een muizentand aangebracht. De gevel wordt afgesloten door een boeijlijst.

Centraal in de voorgevel van de toneelzaal zijn twee openslaande houten deuren aangebracht met een stapeldorpel. Ter weerszijden zit een getoogd vierruits houten venster. Links van het linkervenster zit de eerste steenlegging met daarop de volgende tekst: 'Deze steen is gelegd door Ds. H. van Benthem geref. pred. te Wieringerwerf op dinsdag 12 april 1955 1 cor. 3 vers 11 een ander fundament dan Jezus Christus kan niemand leggen'. Boven de entreepartij is een houten bord aangebracht met daarop de tekst: 'ons centrum'. Op de verdieping zitten drie vierruits houten vensters waarvan het middelste venster is uitgevoerd met een stolpstel. Aan de bovenzijde van de vensters is een rollaag aangebracht. Boven het middelste venster is een buitenlamp aangebracht. De gevel wordt afgesloten door een rollaag met een kantpan.

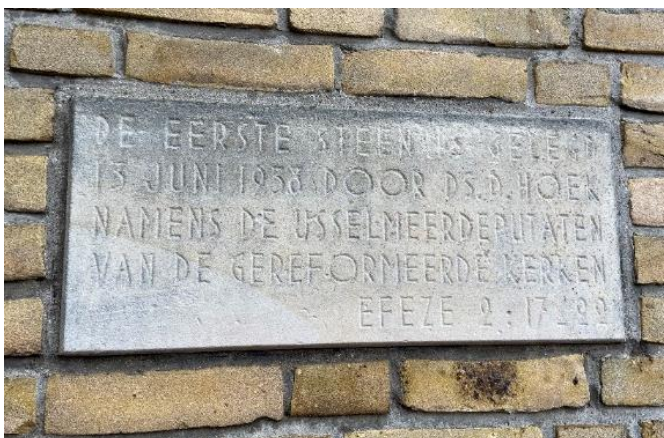
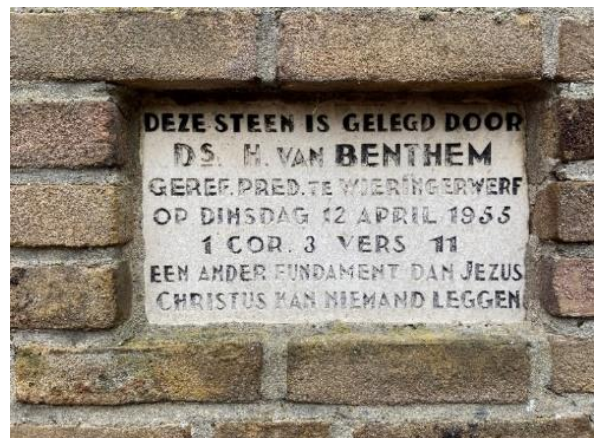
De eerste steenlegging van de kerkzaal en van de toneelzaal.

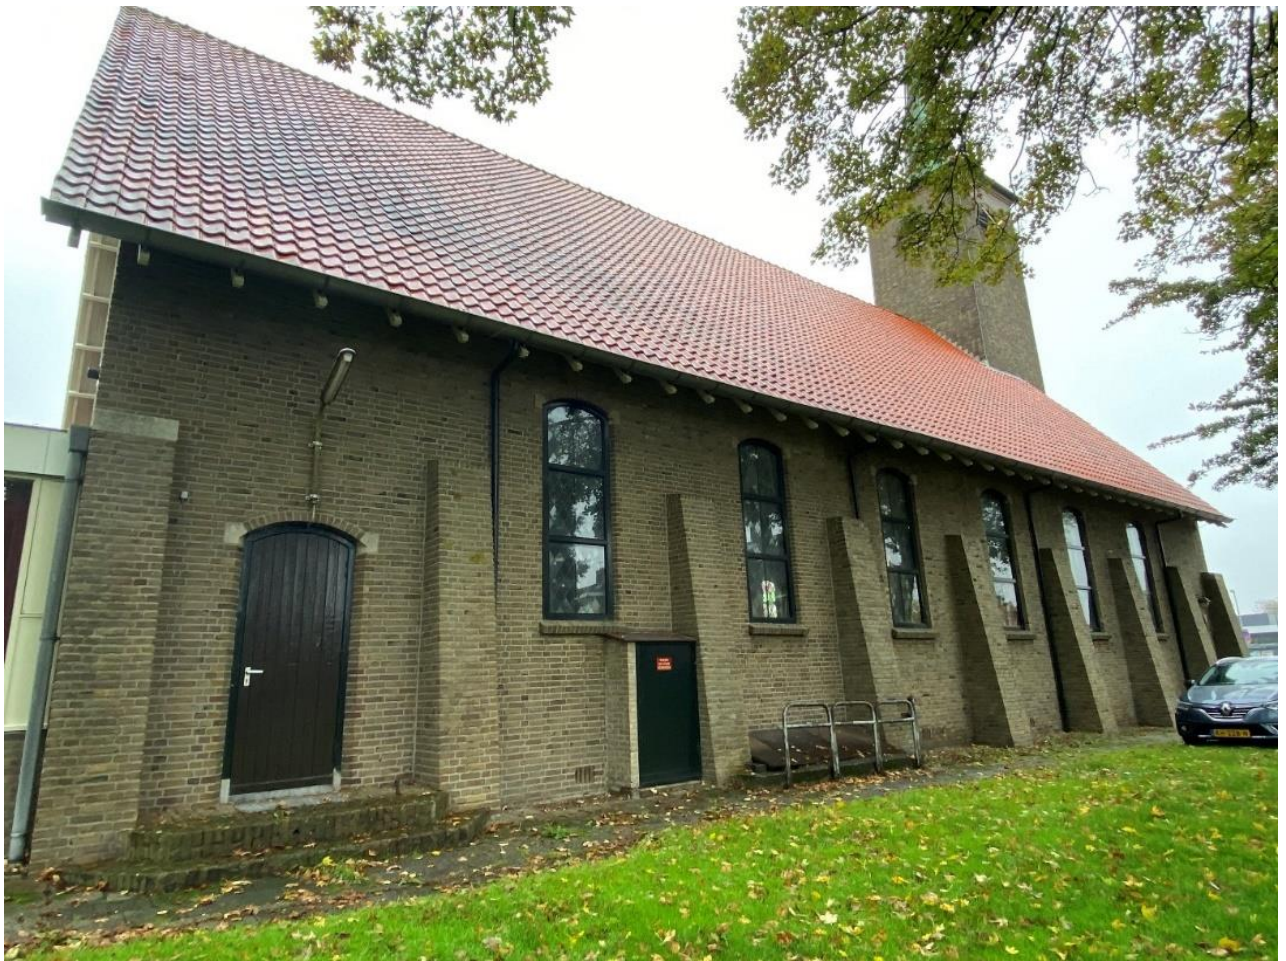
De linkerzijgevel van de kerkzaal

De linkerzijgevel van de kerkzaal is in acht traveeën gedeeld door negen steunberen. De twee buitenste traveeën zijn ingevuld met een getoogde houten deur met verticale belijning. De overige traveeën zijn ingevuld met een drieruits getoogd venster met glas-in-lood-invulling in ruitvorm. De getoogde vensters en de deurkozijnen worden aan de bovenzijde afgesloten door een rollaag met aanzetstenen. De deuren zijn toegankelijk door middel van twee gemetselde traptreden. De gevel wordt afgesloten door de wit geschilderde spantbenen van het dakoverstek en een zinken mastgoot.

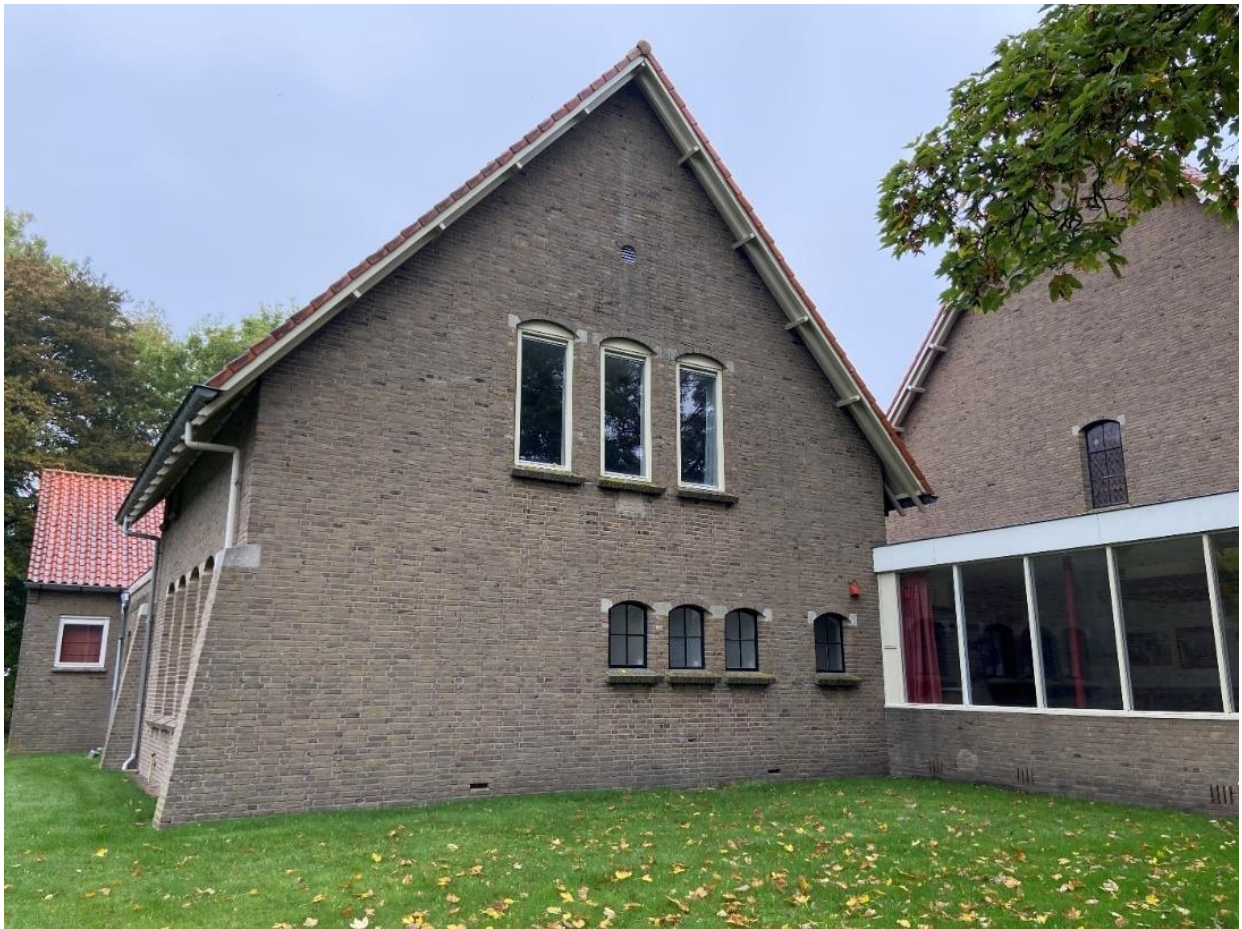
De linkerzijgevel van de vergaderzaal

De linkerzijgevel van de vergaderzaal heeft op de begane grond vier vierruits getoogde vensters van staal. Op de eerste verdieping bevinden zich drie rechthoekige houten kozijnen, deze zijn vernieuwd. De oorspronkelijke getoogde vensters zijn daarbij vervangen. De vensters worden afgesloten door een rollaag met aanzetstenen. De gevel wordt afgesloten door het houten dakoverstek.

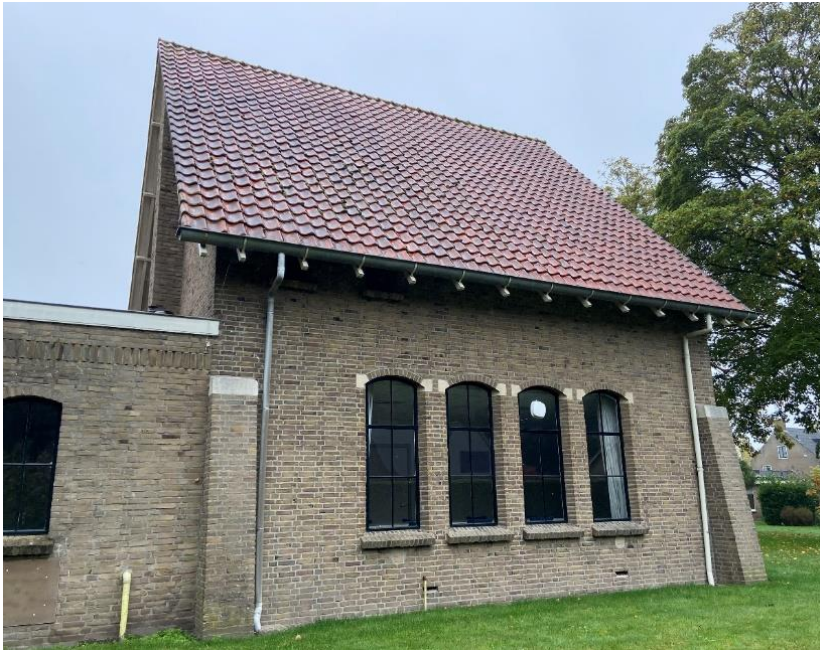
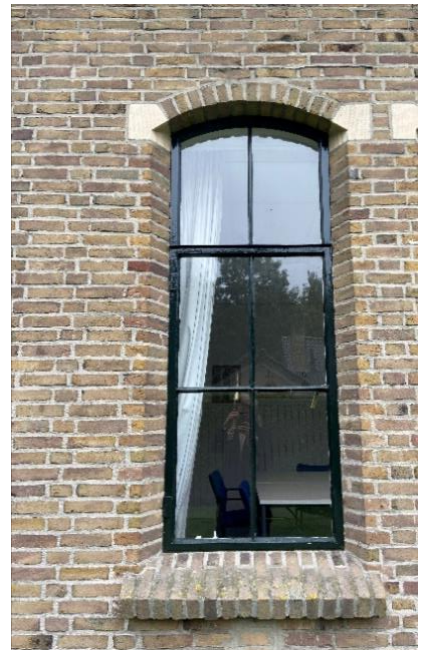
De achtergevel van de vergaderzaal en een detailfoto van het raamkozijn.

In de achtergevel van de vergaderzaal bevinden zich vier zesruits getoogde stalen vensters. Op beide uiteinden van de gevel is een gemetselde steunbeer aangebracht. De gevel wordt afgesloten door de wit geschilderde spantbenen van het dakoverstek en een zinken mastgoot. Vlak onder het overstek zijn twee kleine getoogde stalen vensters aangebracht.

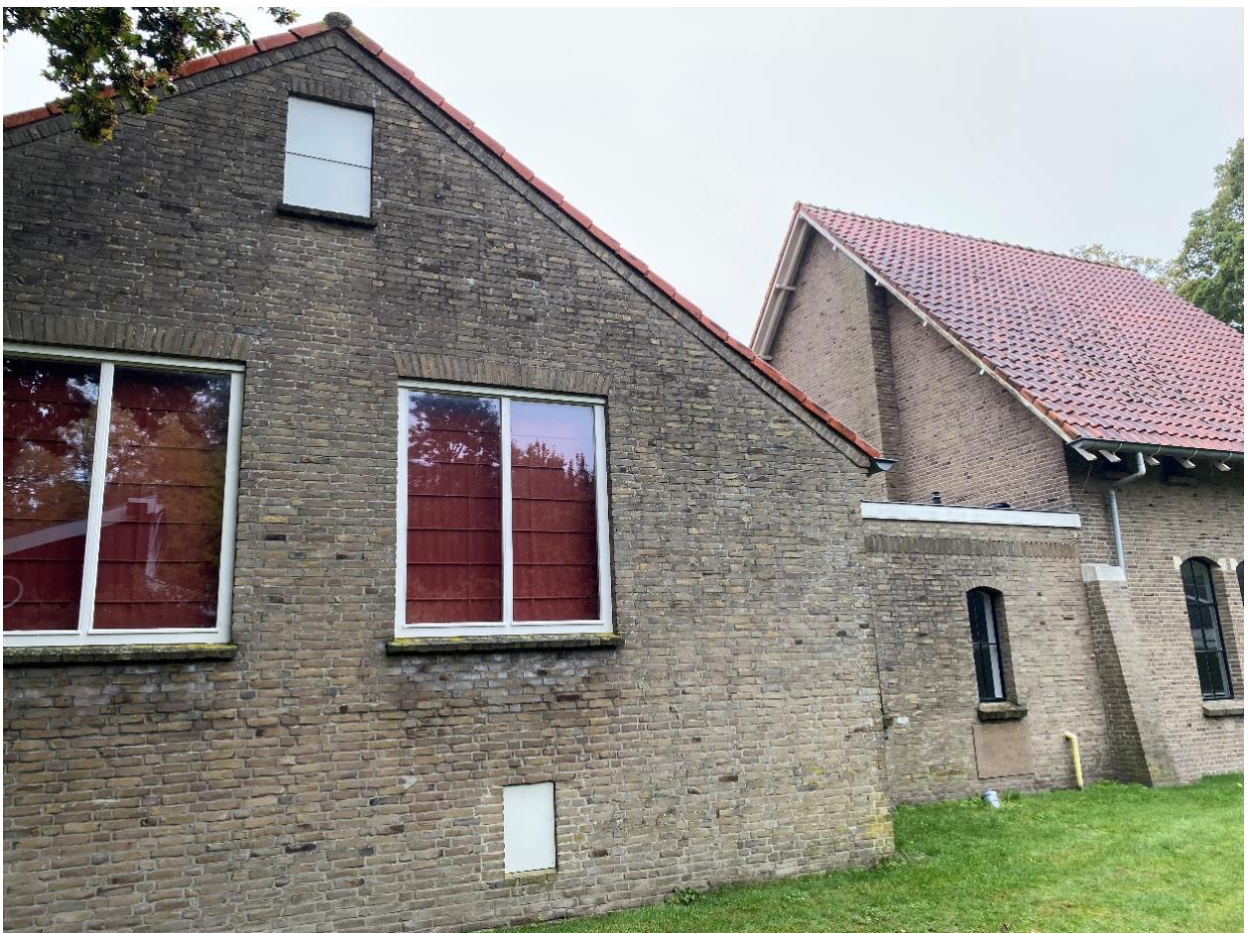
De achtergevel van de toneelzaal en het tussenlid.

In de achtergevel van het plat afgedekte tussenlid bevinden zich twee vierruits getoogde stalen vensters. Vlak onder de dakrand is in het metselwerk een muizentand aangebracht. De gevel wordt afgesloten door een boeilijst.

In de achtergevel van de toneelzaal bevinden zich twee houten raamkozijnen met middenstijl. De raamkozijnen worden beëindigd door een hanenkam. De topgevel wordt beëindigd door een rollaag en een kantpan.

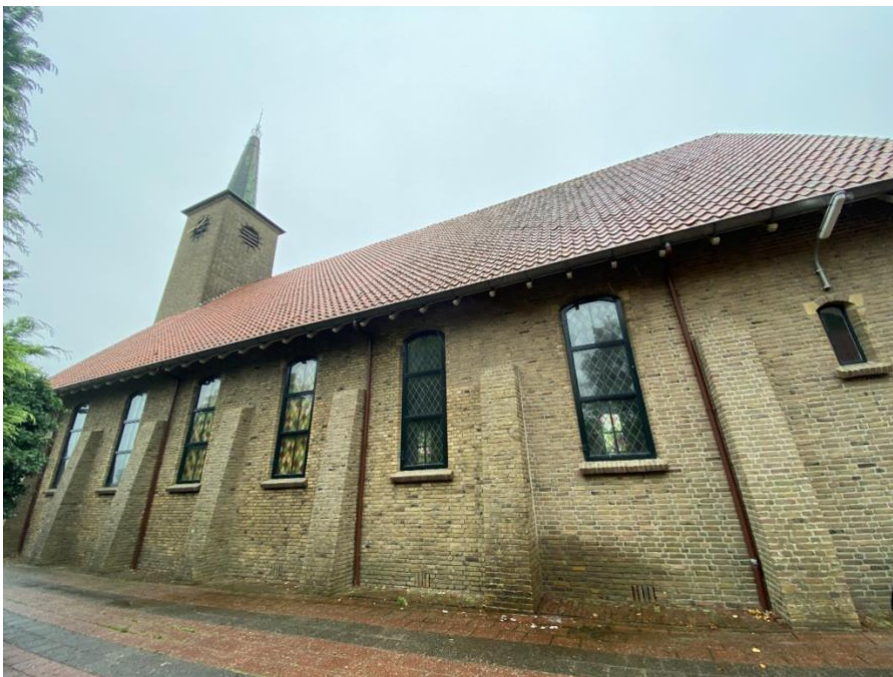
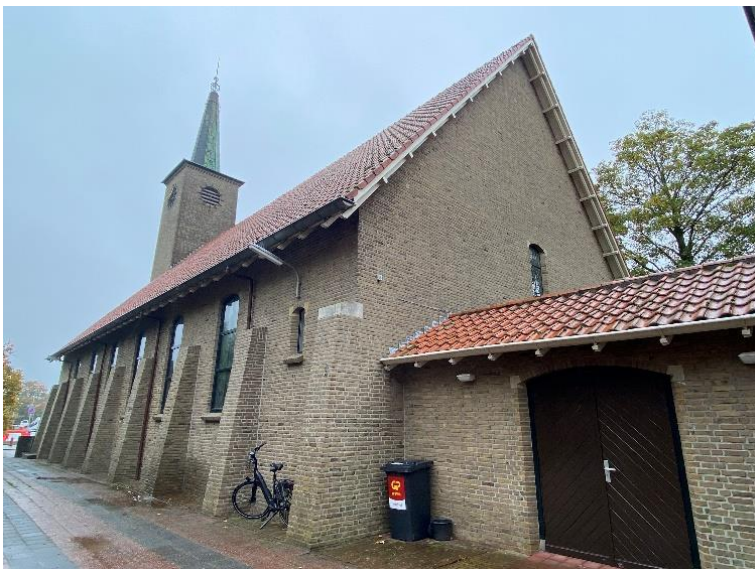
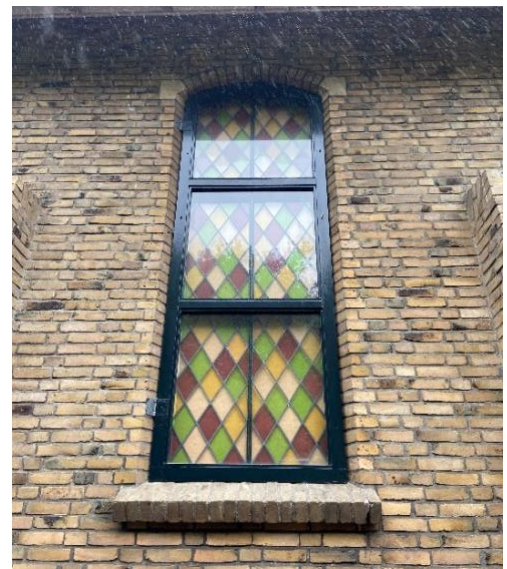
De rechterzijgevel van de kerkzaal en een detailfoto van het raamkozijn.

De rechterzijgevel van de kerkzaal is in acht traveeën gedeeld door negen steunberen. De rechter travee is voorzien van een klein getoogd stalen venster. De overige traveeën zijn ingevuld met een drieruits getoogd venster met glas-in-lood-invulling in ruitvorm. De vensters worden aan de bovenzijde afgesloten door een rollaag met aanzetstenen. De gevel wordt afgesloten door de wit geschilderde spantbenen van het dakoverstek en een zinken mastgoot.

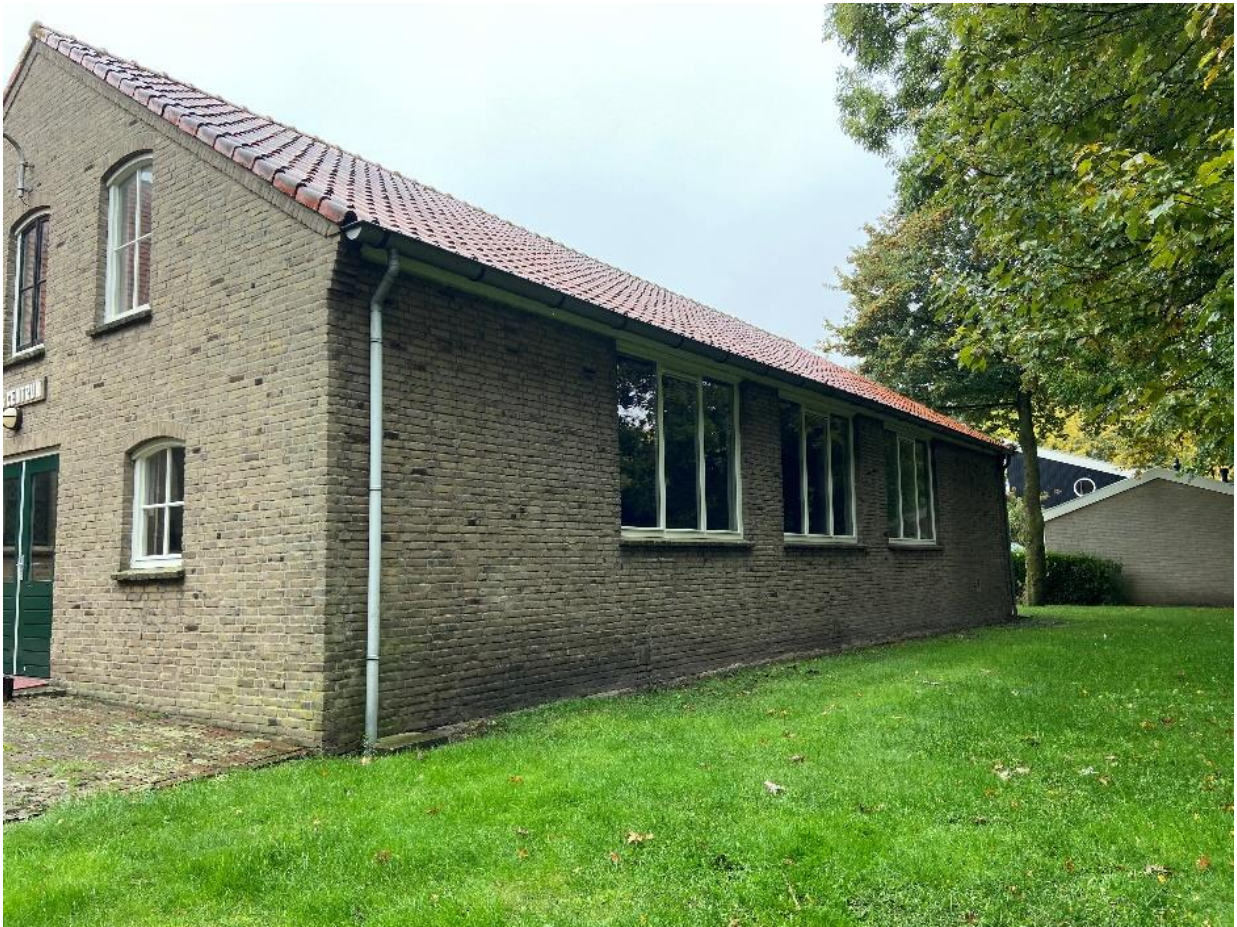
De rechterzijgevel van de toneelzaal.

In de rechterzijgevel van de vergaderzaal bevindt zich een uitgemetseld schoorsteenkanaal met links daarvan een houten venster, deze is vernieuwd. De gevel wordt afgesloten door het houten overstek. In de rechterzijgevel bevinden zich drie drieruits houten vensters. De gevel wordt afgesloten door het houten overstek.
